RELATÓRIO DE ENSAIO DEE – 1971/2024 – Revisão 1

Título:
Ensaio de Corona com câmera UV e Medição da tensão de radiointerferência (TRI) em Cadeia de Suspensão em I

Item sob ensaio:
Cadeia de Suspensão em I de 04 cabos ACAR 700 MCM com tensão nominal de 500 kV

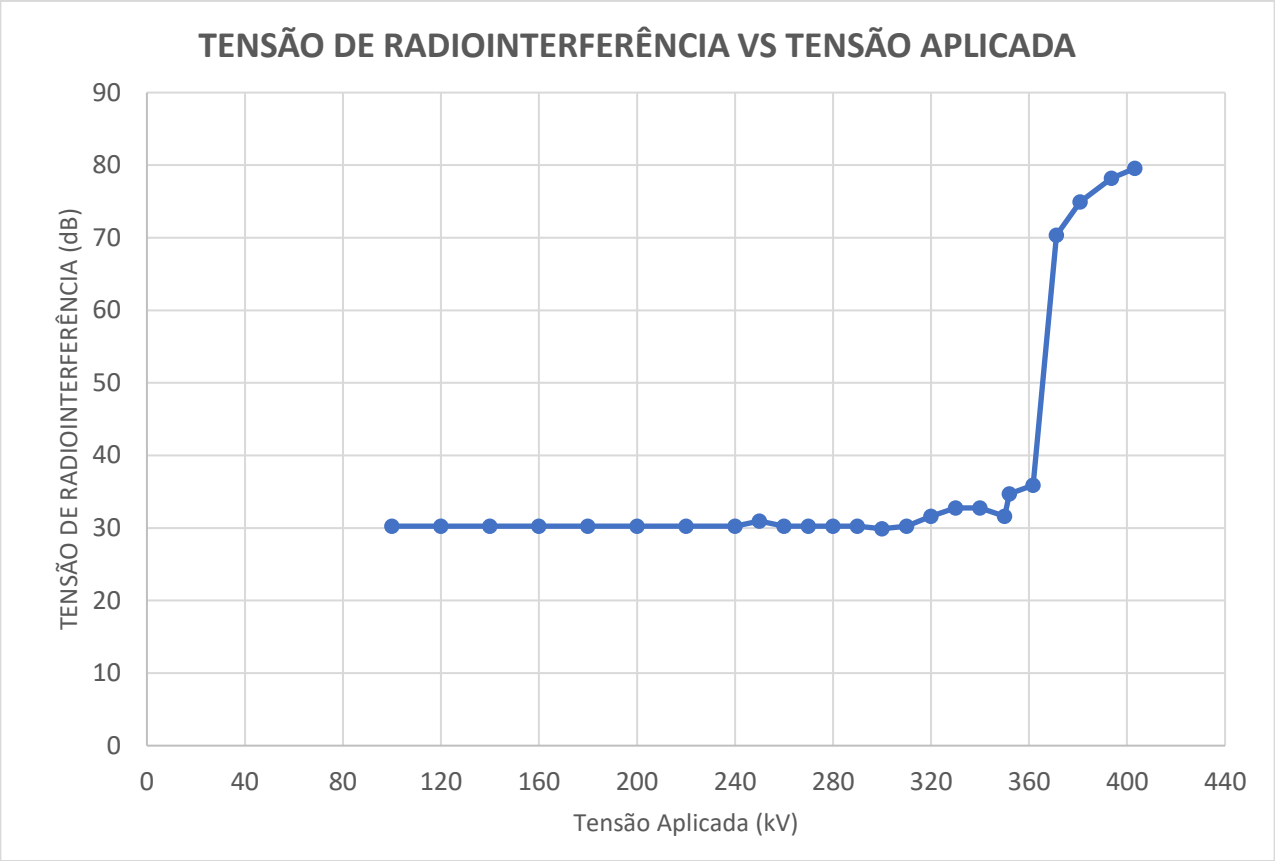
Figura 1 – Relação entre tensão de radiointerferência e tensão aplicada.

Por solicitação do cliente, um novo ciclo de medições foi realizado para investigação do joelho da curva. Abaixo é apresentado um gráfico com os valores medidos para cada nível de tensão.
