REPORTE DE ENSAYO DEE - 1972 / 2024 – Revisión 1

Título:
Ensayo de efecto corona con cámara UV y medición de tensión de interferencia de radio (TRI) en cadena de suspensión en I

Elemento sometido a prueba:
Cadena de Suspensión en I de 04 cables ACAR 700 MCM con una tensión nominal de 500 kV

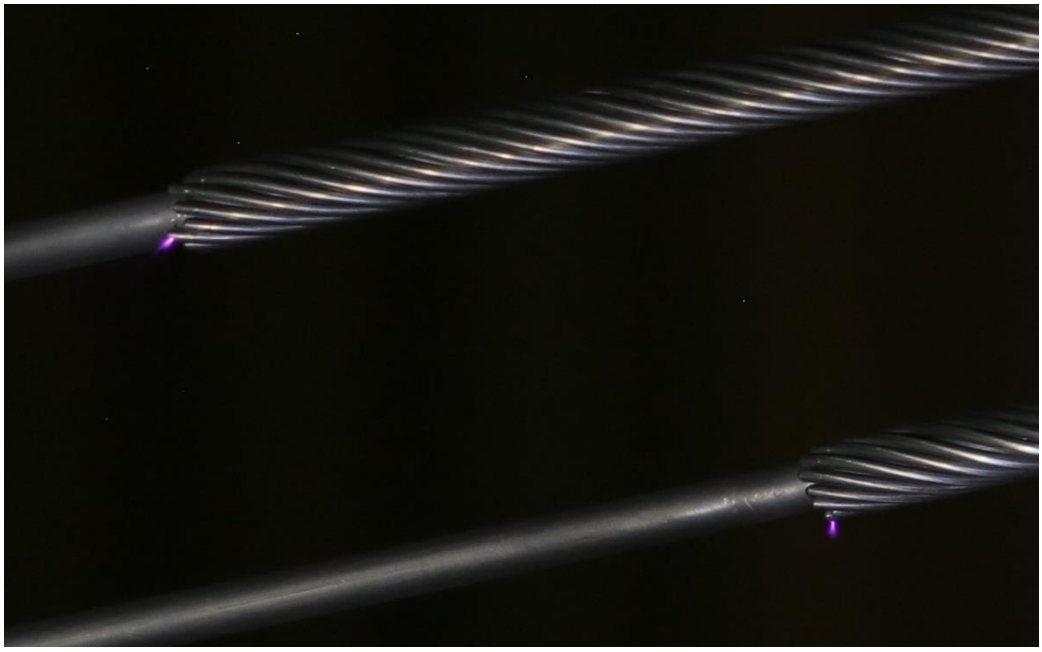
Ciclo	Tensión de arranque de corona positivo (kV))	Tensión de Corona Generalizado (kV)	Tensión de extinción de corona positiva (kV)	LUGAR DE OCURRENCIA
1 °	388,1	428,5	369,0	Armadura preformada
2 °	380,0	430,8	367,0	Armadura preformada
3 °	382,5	433,7	362,7	Armadura preformada

Foto 8 – Detalle Efecto Corona – Tensión: 380 kV

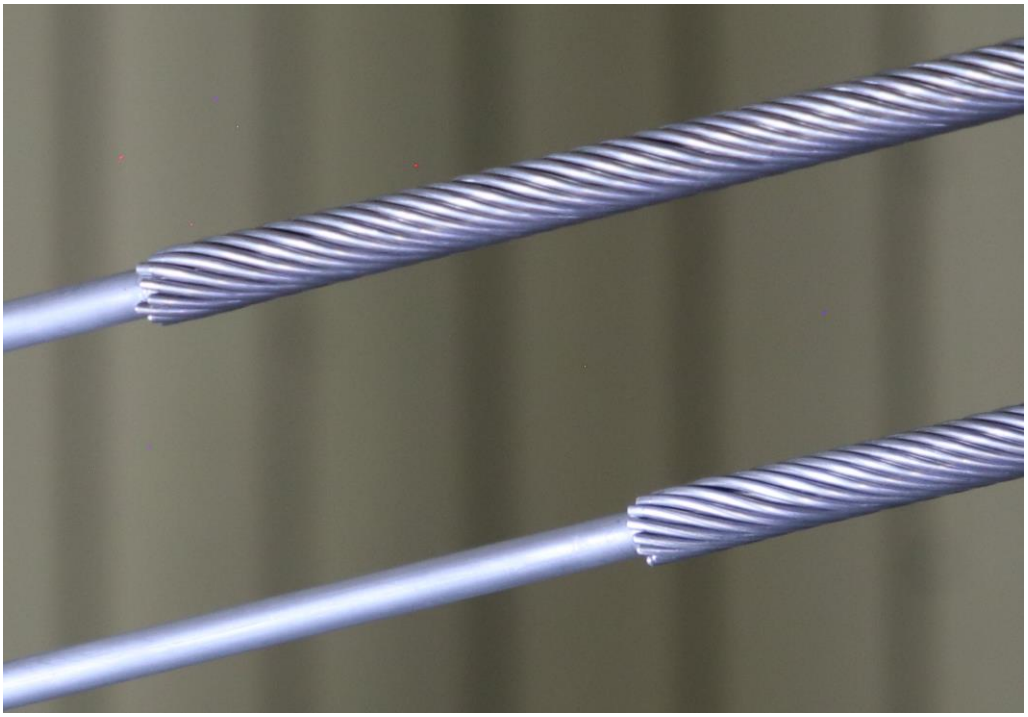
Foto 9 – Detalle de la extinción del efecto corona – Tensión: 362 kV

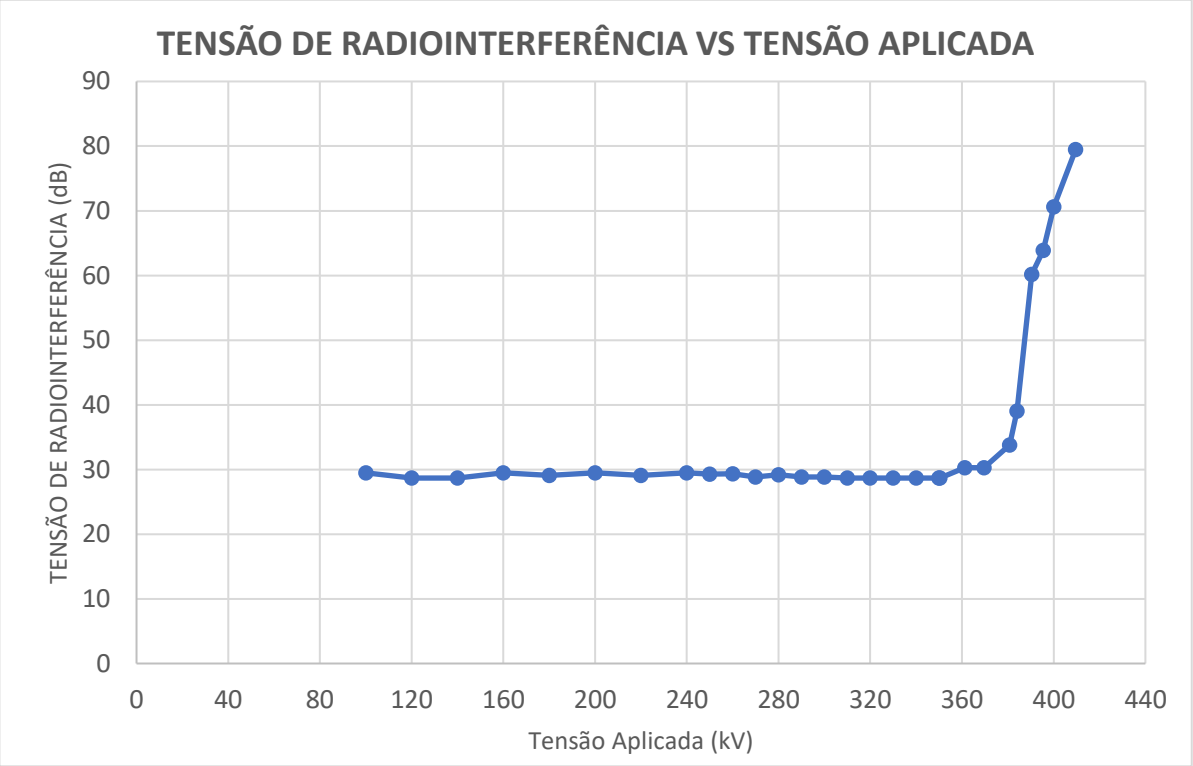
Resultado de lo ensayo				
Ciclo	Tensión de ensayo (kV)	TRI (dB)	TIEMPO(s)	CONDICIONES ATMOSFÉRICAS
Primero	320	29,2	60	P = 765,7 mmHg Ts = 25,1 °C Su = 69.5%
Segundo	320	29,2	60	
Tercero	350	29,5	15	
	340	29,3	15	
	330	29,3	15	
	320	28,8	60	
	310	29,2	15	
	300	28,8	15	
	290	28,8	15	
	280	28,7	15	
	270	28,7	15	
	260	28,7	15	
	250	28,7	15	
	240	28,7	15	
	220	28,7	15	
	200	28,7	15	
	180	28,7	15	
	160	28,7	15	
	140	28,7	15	
	120	28,7	15	
	100	28,7	15	
	0	22,0	15

Figura 1 – Relación entre la tensión de interferencia radioeléctrica y la tensión aplicada.
